BESCHWERDEVERFAHREN
PV-MODULE

IV. KRITERIUM DER FEHLERHAFTIGKEIT

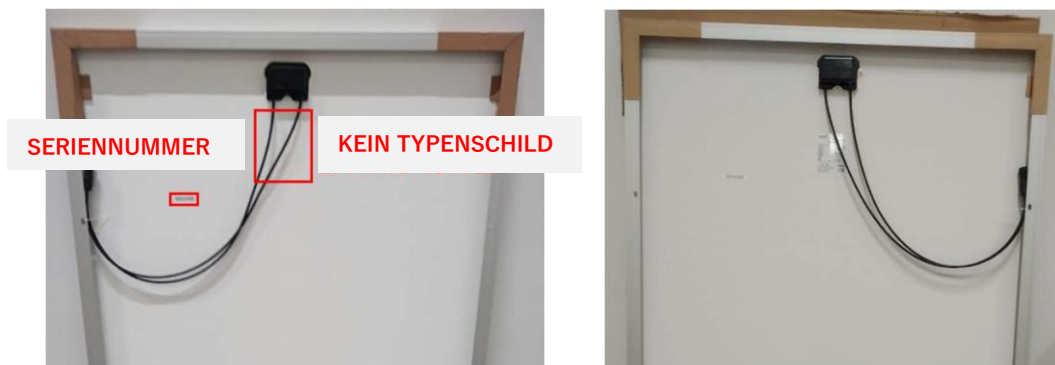
Das gelieferte Modul ist mit Aufklebern versehen, die nicht mit den Angaben des Herstellers übereinstimmen. Die Unstimmigkeiten beziehen sich hauptsächlich auf Fehler auf dem Typenschild und den Seriennummern sowie auf das teilweise oder vollständige Fehlen dieser Etiketten.

Abb.1 Kein Typenschild

- 1) Foto der Rück- und Vorderseite des Moduls;
- 2) Bei Modulen in Herstellerpackungen aus Vollpalettenbestellungen, Foto des Versanddatenblatts;
- 3) Genaue Fotos der vorhandenen Unstimmigkeiten;
- 4) Video, das die Unterschiede in den Seriennummern eines einzelnen Moduls zeigt.

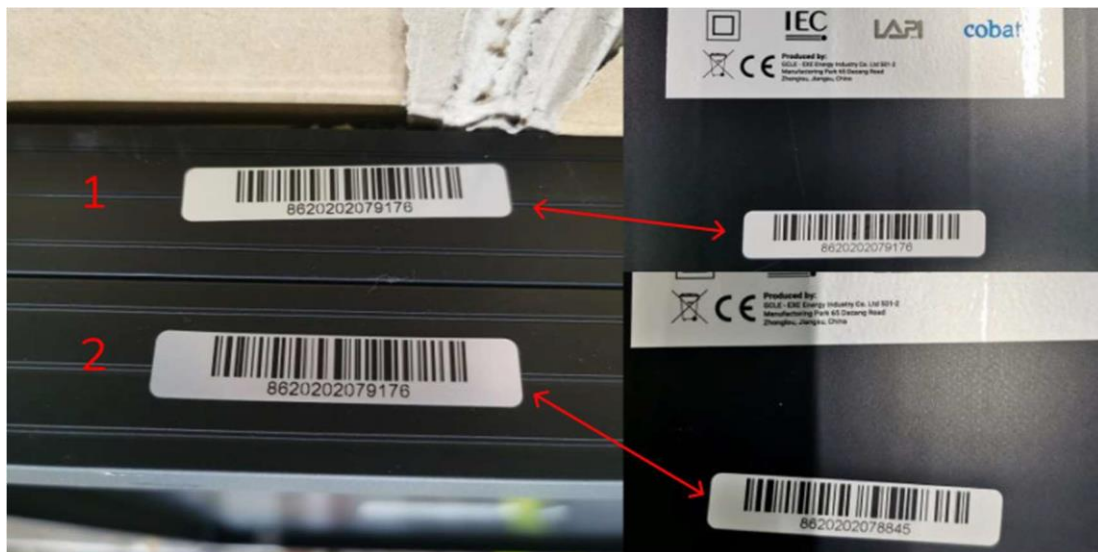
Abb. 2 Doppelte und falsch aufgeklebte Seriennummer

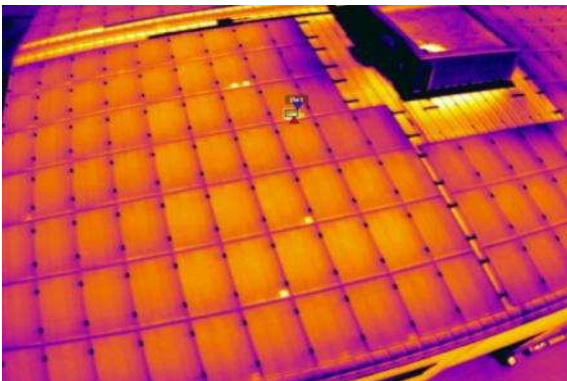
Ein Hot Spot ist ein Bereich des Moduls, der zu einer deutlich höheren Temperatur neigt als der Rest des Moduls. Es gibt verschiedene Ursachen für einen Hot Spot. Dazu gehören:

Die Überhitzung des Moduls an den genannten Hot Spots kann bis zu 250 °C erreichen, was zu einem Leistungsverlust des Moduls führen kann und die Zeit für einen ordnungsgemäßen Betrieb verkürzt.

Abb.1 Bei der Wärmebildaufnahme sichtbare heiße Stelle

- 1) Von einer Wärmebildkamera aufgenommenes Bild mit sichtbaren Temperaturdaten;
- 2) Fotos der Vorderseite des Moduls und seiner Rückseite mit dem Typenschild;
- 3) Seriennummer des gerügten Moduls;
- 4) Bilder der Installationsumgebung;
- 5) Genaue Fotos der vorhandenen Unstimmigkeiten.

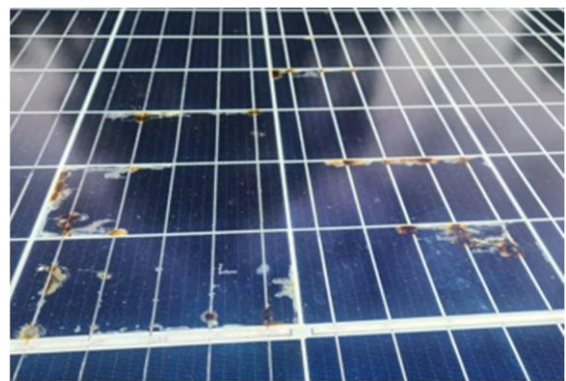
Abb.2 Sichtbare Brandspuren

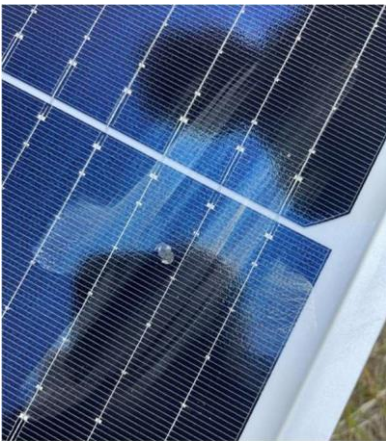
Abb.1 Verschmiertes Silikon

- 1) Foto des Typenschilds und der Seriennummer des Moduls;
- 2) Gesamtansicht der problematischen Seite des Moduls;
- 3) Der Problembereich aus dem Blickwinkel, der den Defekt hervorhebt.

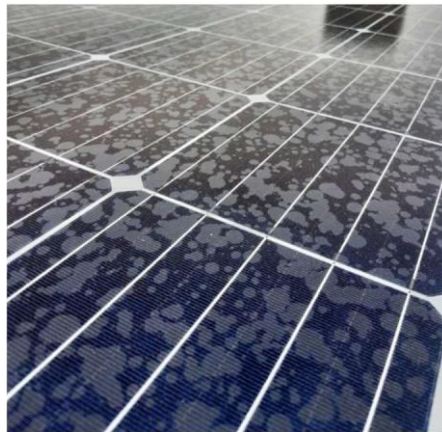
Abb.2 Feuchtigkeit unter dem Glas

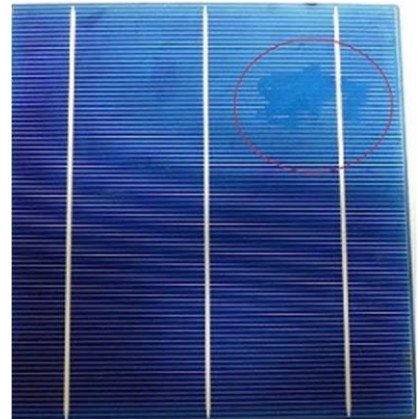
Abb.3 Defekt unter dem Glas

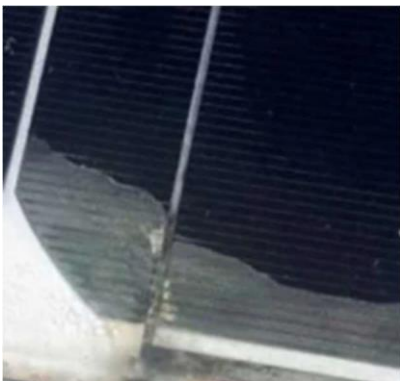
Abb.4 Delamination der EVA-Folie

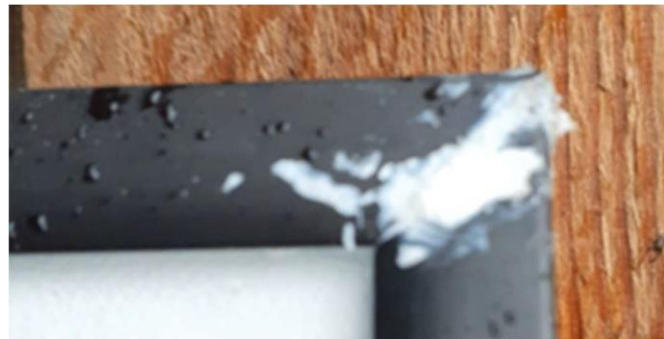
Abb.5 Silikonrückstände aus dem Produktionsprozess

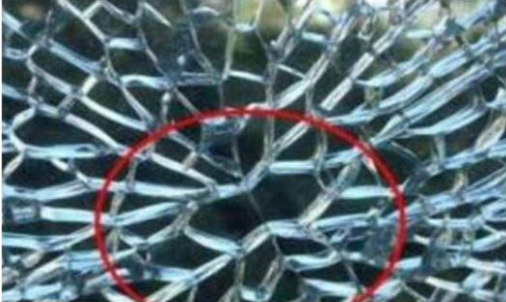
Eine Beschädigung der Glasoberfläche ist ein schwerwiegender Fehler, der der erste Schritt zur Korrosion von Zellen und elektrischen Schaltkreisen ist. Die unerwünschte Folge ist ein Leistungsabfall und ein Gefahrenpotenzial. Schäden an der Glasoberfläche treten beim Transport, aber auch während und nach dem Einbau auf. Ein installiertes Modul mit einem festgestellten Defekt muss sofort abgeklemmt werden.

Abb.1 Spontane Rissbildung - geformter Punkt "Schmetterling"

- 1) Typenschild und Seriennummer des Moduls;
- 2) Gesamtansicht der problematischen Seite des Moduls;
- 3) Punkt für Punkt wie unten beschrieben;
- 4) Die Rück- und Vorderseite des gesamten Moduls;
- 5) Bei Modulen in Herstellerpackungen aus Vollpalettenbestellungen, Foto des Versanddatenblatts.

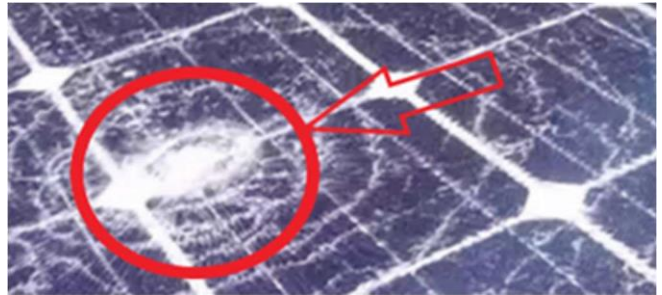
Abb.2 Rissbildung durch einen externen Faktor

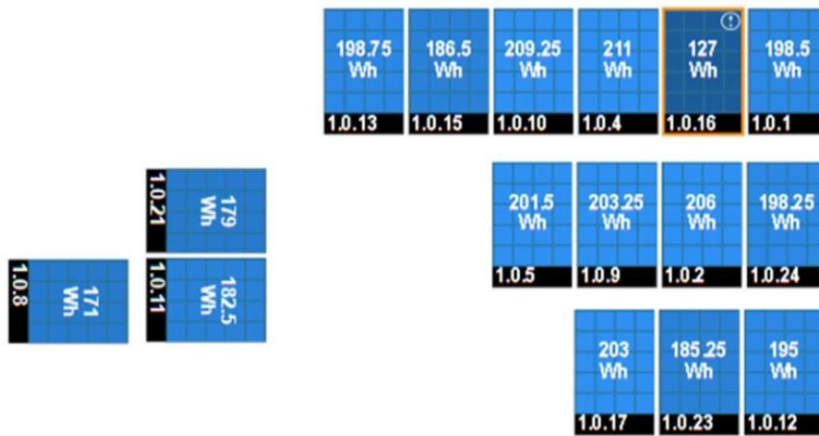
Der Ausfall einer Bypass-Diode ist mit einem erheblichen Leistungsabfall des Moduls verbunden (mindestens 1/3 des Leistungsabfalls). Werden Unregelmäßigkeiten im Betrieb der Anlage festgestellt, kann man vermuten, dass die Bypass-Dioden ausgefallen sind. Bei der Diagnose möglicher Fehlerquellen sollten jedoch auch andere Faktoren, die die Leistung der Anlage beeinträchtigen, ausgeschlossen werden. Wenn Optimierer eingesetzt werden, sollte zunächst ihr Zustand überprüft und ihr Ausfall ausgeschlossen werden.

Abb.1 Screenshot aus der Solar Edge Überwachungsanwendung

- 1) Eine Momentaufnahme der Überwachungsanwendung mit einer detaillierten Angabe des fehlerhaften Moduls und seiner Betriebseigenschaften;
- 2) Fotos der Installationsumgebung mit Angabe des fehlerhaften Moduls;
- 3) Durchführung und Fotodokumentation von Voc-Messungen;
- 4) Foto des defekten Moduls, aufgenommen mit einer Wärmebildkamera (mit sichtbarer Temperatur);
- 5) Foto von der Vorder- und Rückseite des gesamten Moduls;
- 6) Foto des Typenschilds und der Seriennummer;
- 7) Vollständiger Zugang zur Überwachung der Anlage, in der das fehlerhafte Modul betrieben wird.

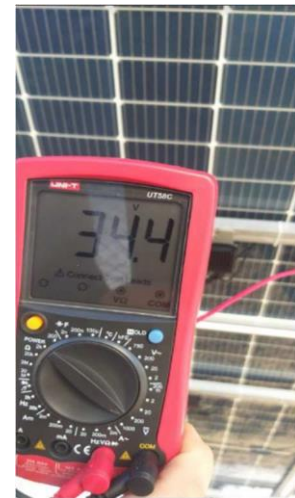
Abb.2 Beispiel einer Messung

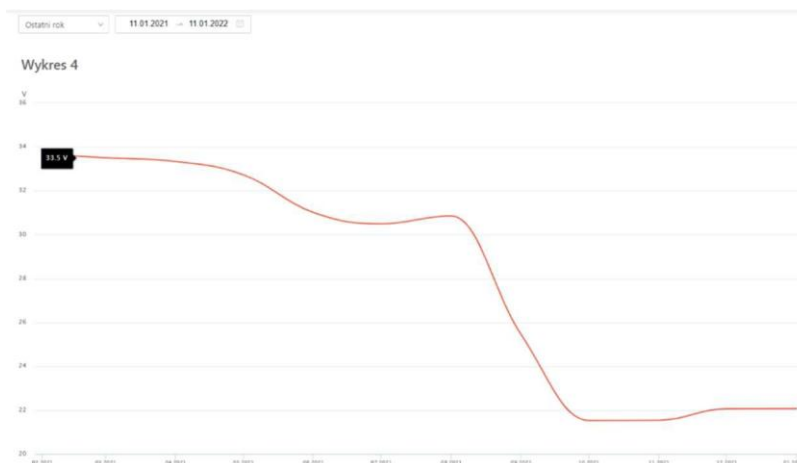
Abb.3 Screenshot aus der Solar Edge Überwachungsanwendung

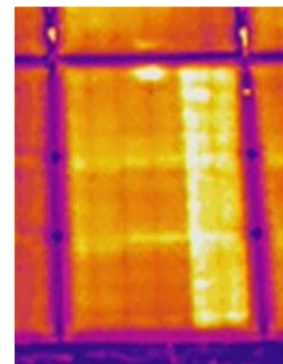
Abb.4 Wärmebildkamera:
Reduzierung der sichtbaren Leistung
um 1/3

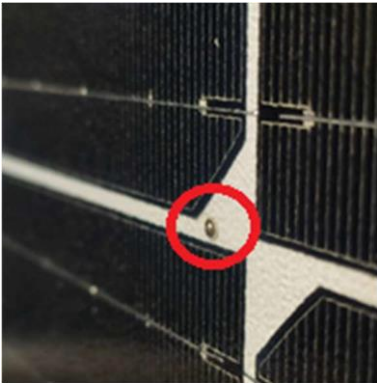
Abb.1 Fremdkörper - Glasseite

- 1) Foto des Typenschilds und der Seriennummer;
- 2) Fotos mit einer vollständigen Ansicht der Vorder- und Rückseite des Moduls;
- 3) Bei Bestellung von Modulen in Werkskartons: Fotos der Ladeliste;
- 4) Nahaufnahmen des Fehlers aus verschiedenen Perspektiven.

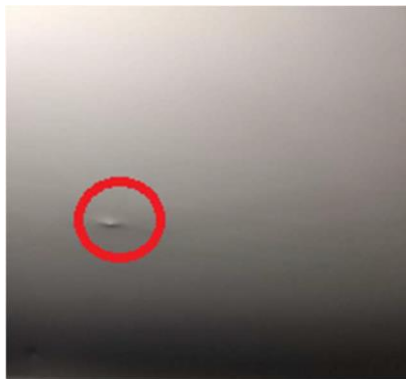
Abb.2 Fremdkörper - Laminatseite

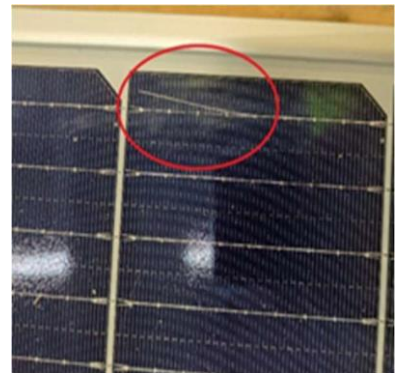
Abb.3 Beschädigte Stromschiene

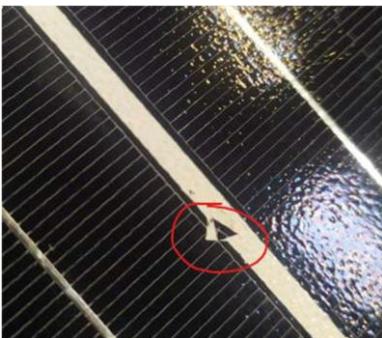
Abb.4 Beschädigte Zelle

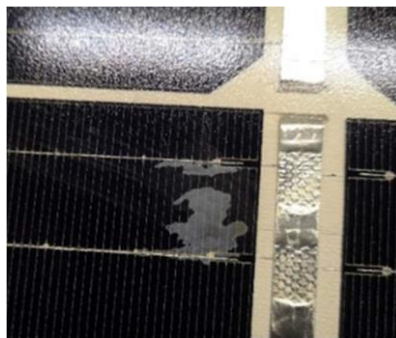
Abb.5 Luftblase unter dem Glas

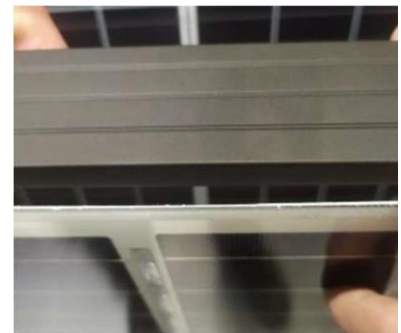
Abb.6 Fehlende Silikon- oder Klebeverbindung
Rahmen mit internen Komponenten

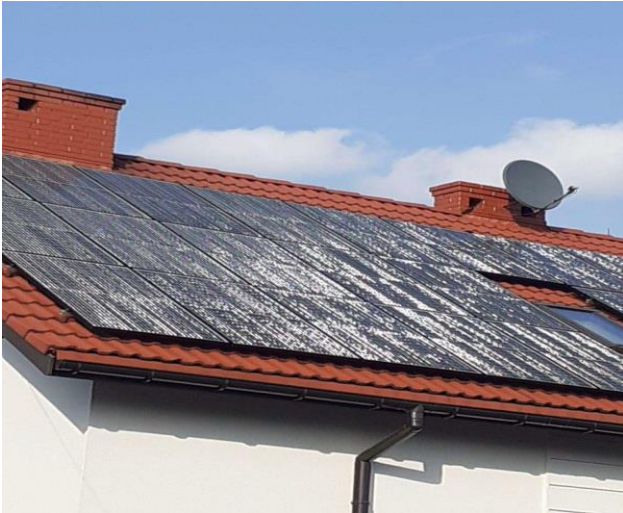
Abb.1 LRF-Effekt an einem sonnigen Tag

Der LRF-Effekt wird nicht als Qualitätsmangel eingestuft, es sei denn, er hat eine direkte negative Auswirkung auf die Modulproduktion. Wenn ein solcher Verdacht besteht, muss durch eine Messung nachgewiesen werden, dass der LRF die Ursache für den Leistungsabfall ist.

- 1) Foto, das den LRF-Effekt zeigt;
- 2) Messungen, die einen Rückgang der Modulleistung zeigen;
- 3) Foto des Typenschilds und der Seriennummer;
- 4) Foto mit Vollansicht der Vorder- und Rückseite des Moduls.

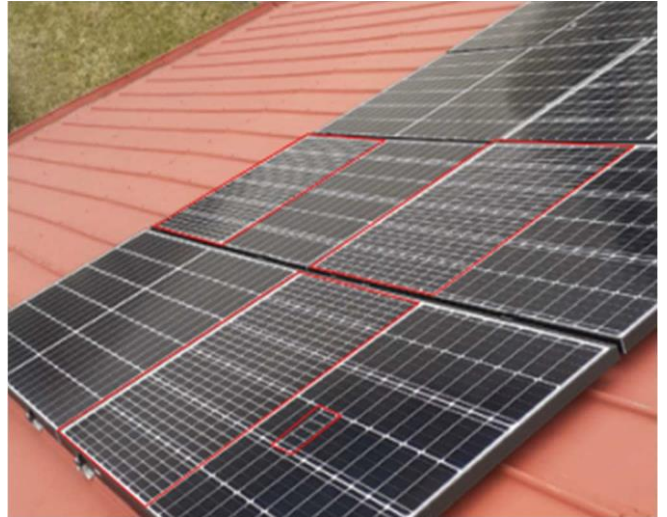
Abb.2 LRF-Effekt im Nahbereich

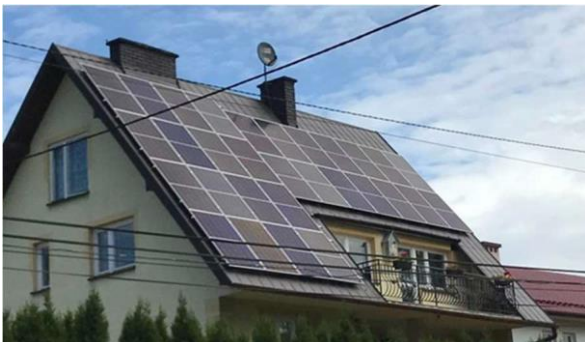
Farbunterschiede zwischen den Modulen beeinträchtigen in keiner Weise den Betrieb und die Leistung des Moduls und stellen keinen Produktfehler dar.

Abb.1 Gemischte Module aus 3 Paletten mit verschiedenen Farbkategorien

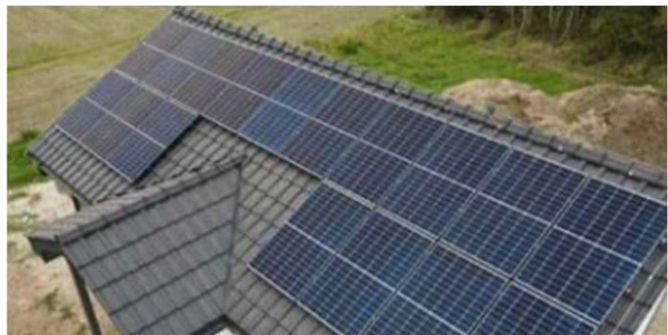
Abb.2 Unterschiede aufgrund der Brechungswirkung des Lichts

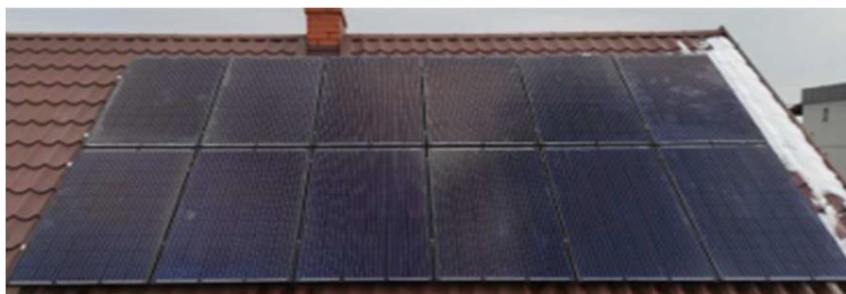
Abb. 3 An einem bewölkten Tag aufgenommene Fotografien. Optische Unterschiede aufgrund von Schmutz und Feuchtigkeit.

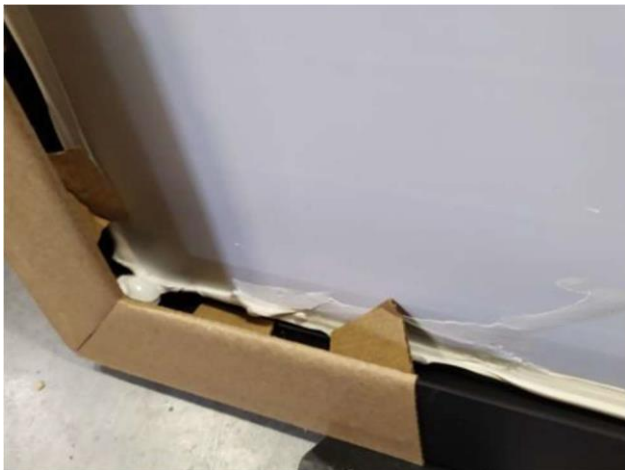
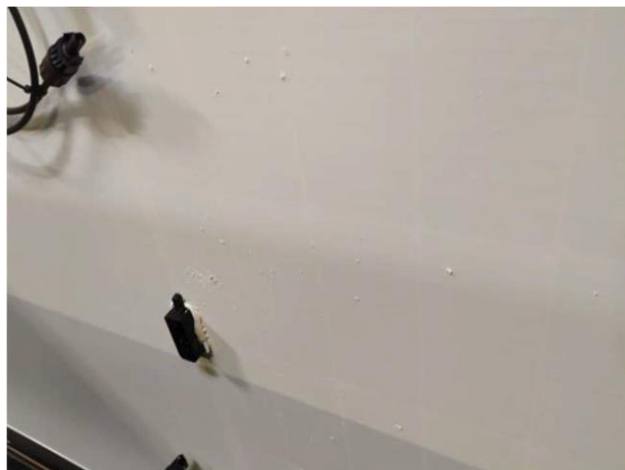
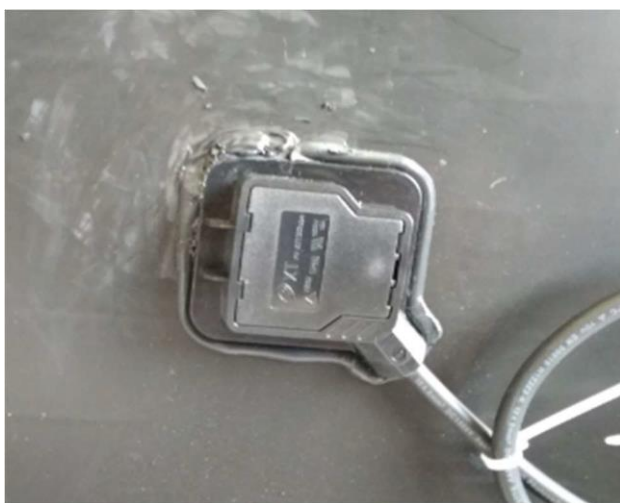
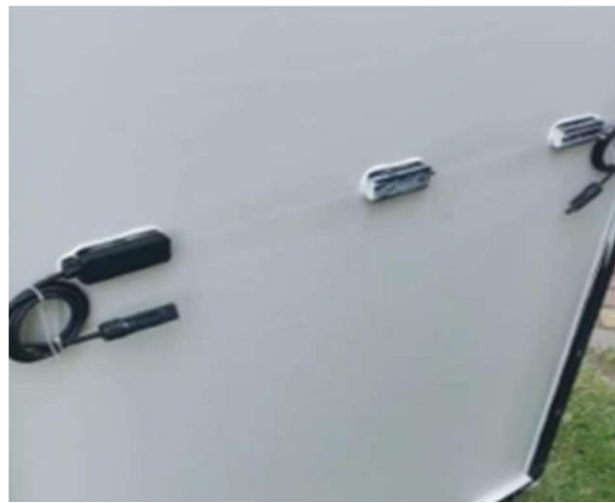
Auslaufendes Silikon ist ein seltener Defekt, der auf Probleme bei der Qualitätserhaltung im Produktionsprozess zurückzuführen ist. Die Hersteller unternehmen alle Anstrengungen, um sicherzustellen, dass etwaige Unregelmäßigkeiten umgehend entdeckt und korrigiert werden. Es ist wichtig, sich darüber im Klaren zu sein, dass Ausfälle auftreten können.

- 1) Nahaufnahme der Leckagestelle;
- 2) Foto des Typenschilds und der Seriennummer;
- 3) Foto der Vorder- und Rückseite des gesamten Moduls.
